Alte Kirchentüren erstrahlen in neuem Glanz!

## Aus Alt mach Neu!

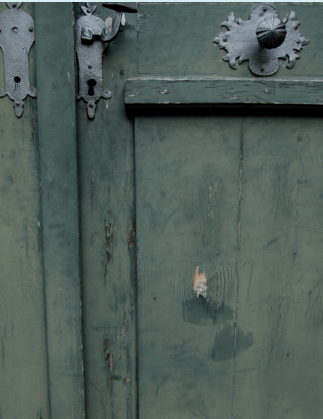
*Unsere alten Kirchentüren.*

Wer an der Kirche vorbeigeht, dem bietet sich ein ganz neues Bild: Beide Eingangstüren erscheinen in einem neuen Anstrich. Sie wurden von der Firma Kiszner in Eichenzell-Rönshausen restauriert. Unsere Pfarrerin, Mitglieder des Kirchenvorstandes, Herr Dipl. Ing. Sykala (Beauftragter der Kirchenverwaltung für kirchliche Baubetreuung) und unser Architekt, Herr Krätschmer, hatten die spannende Aufgabe, den Fortschritt der Arbeit zu begleiten. Die Kosten werden teilweise aus Mitteln der Kirchenkasse beglichen, allerdings bleibt auch für uns ein hoher Anteil. Ein Spendenaufruf erfolgt im Dezember.

Beide Türen stammen nach Aussage des Restaurators aus der Barockzeit, etwa 17. Jahrhundert, und sind aus Spessarteiche gefertigt. Was könnten uns diese Türen erzählen, wie viele unserer Vorfahren haben ihre Klinken benutzt?

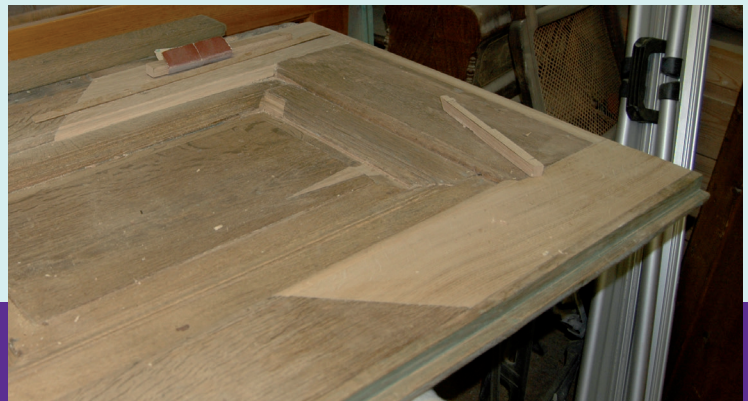
*Viele Arbeitsschritte und großer Aufwand war nötig, um die Türen wieder so herzurichten, wie sie ursprünglich aussahen.*

Zunächst wurde das Holz mehrmals abgelaugt. Dabei kam zum Vorschein, dass die Türen mehrfach und zum Teil unsachgemäß ausgebessert wurden. Holzverbindungen, die nicht passgenau gearbeitet wurden, sind mit Holzkitt ausgebessert worden. Schadhafte Holzteile hat man heraus gesägt und entsprechend ersetzt, leider nicht immer mit dem passenden Holz. Im Rahmen

der Restaurierung wurden alte Kittfüllungen beseitigt und die Holzteile für die schadhafte Stellen neu angefertigt und verleimt.

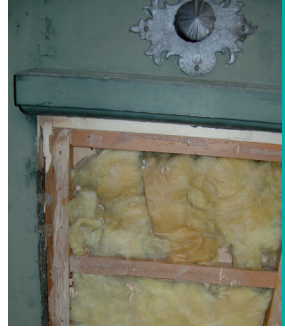
Die geöffneten Füllungen.

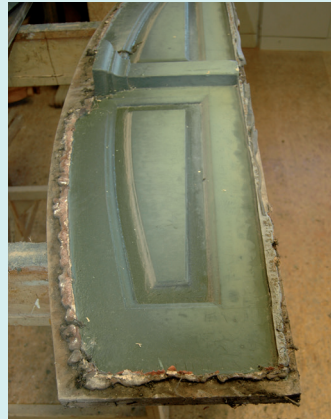
Unter der Rahmenabdeckung kamen barocke Schnitzereien zum Vorschein.

Dem erfahrenen Restaurator fiel auf, dass der untere Bereich der Haupteingangstür nur mit einer Holzplatte abgedeckt war. Nach dem Entfernen dieser Platte zeigte sich, dass die ursprüngliche barocke Füllung mit Schnitzereien nur durch eine einfache Holzkonstruktion ersetzt worden war. Die Füllung in diesem Bereich wurde jetzt, einschließlich der Schnitzarbeiten, den Füllungen der anderen Türen angeglichen. Der Wetterschenkel am unteren Türrand, der erst später an der Tür angebracht wurde, ist entfernt worden.
